Emplacement	LÉVIS
Type d'actif	Automobile
Marque / Modèle / Année	HYUNDAI SONATA LIMITED (PHEV) 2018
NIV	KMHE54L24JA079997
Odomètre	133136 km
Nombre de clés	1

Rapport de dommages

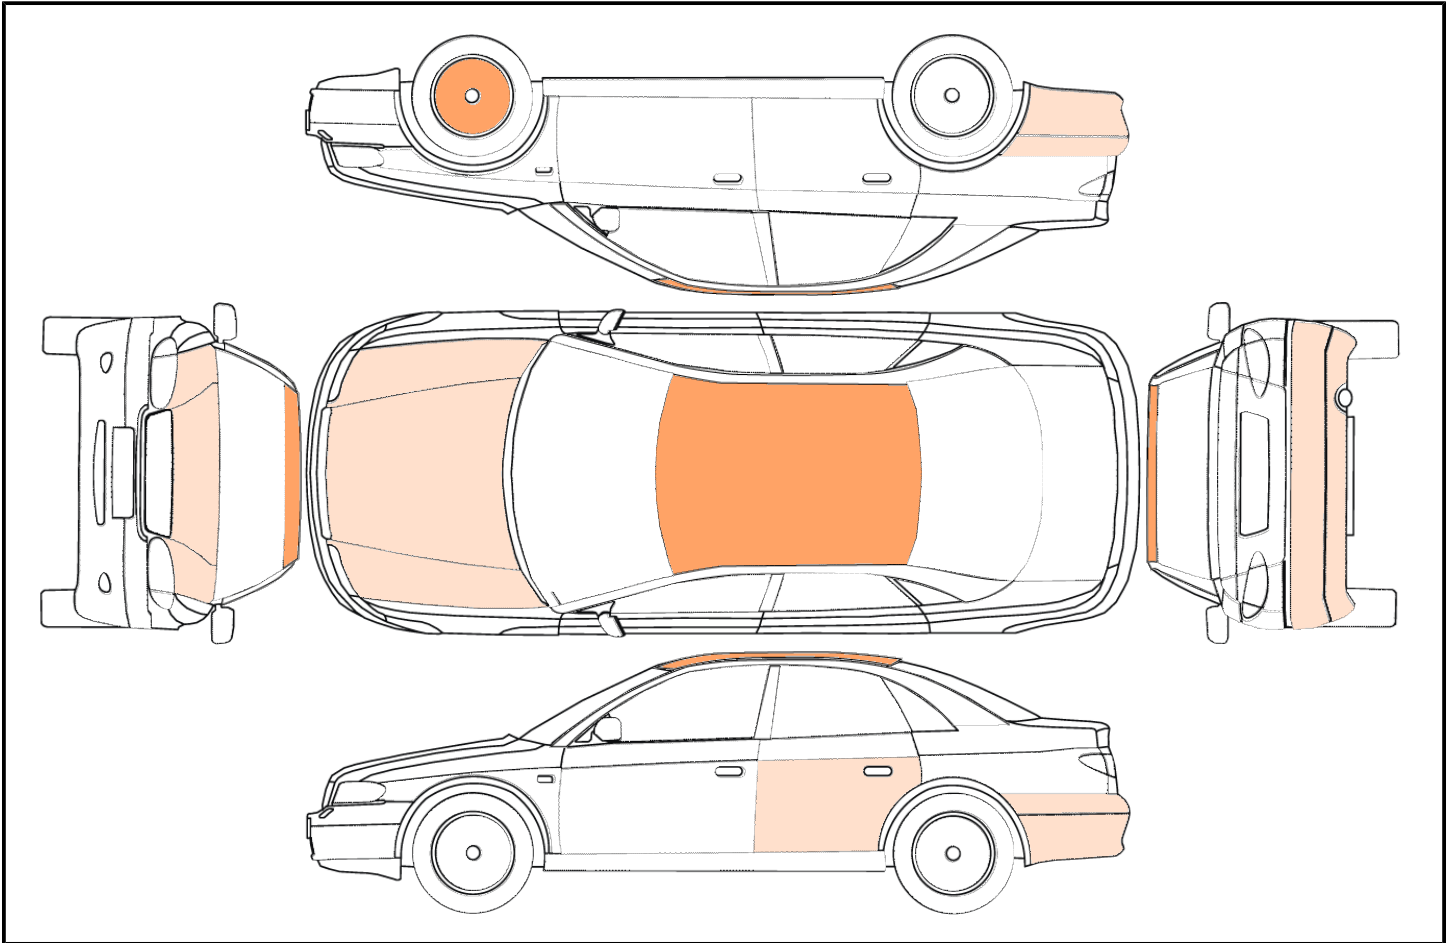
Section	Niveau de dommage	Types de dommage	Détails	Photo
Capot (côté aile gauche)	Mineur	Éclat de peinture, Égratignure(s)
