Emplacement LÉVIS
Type d'actif Automobile
Marque / Modèle / Année SUBARU BRZ BASE 2020
NIV JF1ZCAB18L9702373
Odomètre 37026 km
Nombre de clés 1

Rapport de dommages

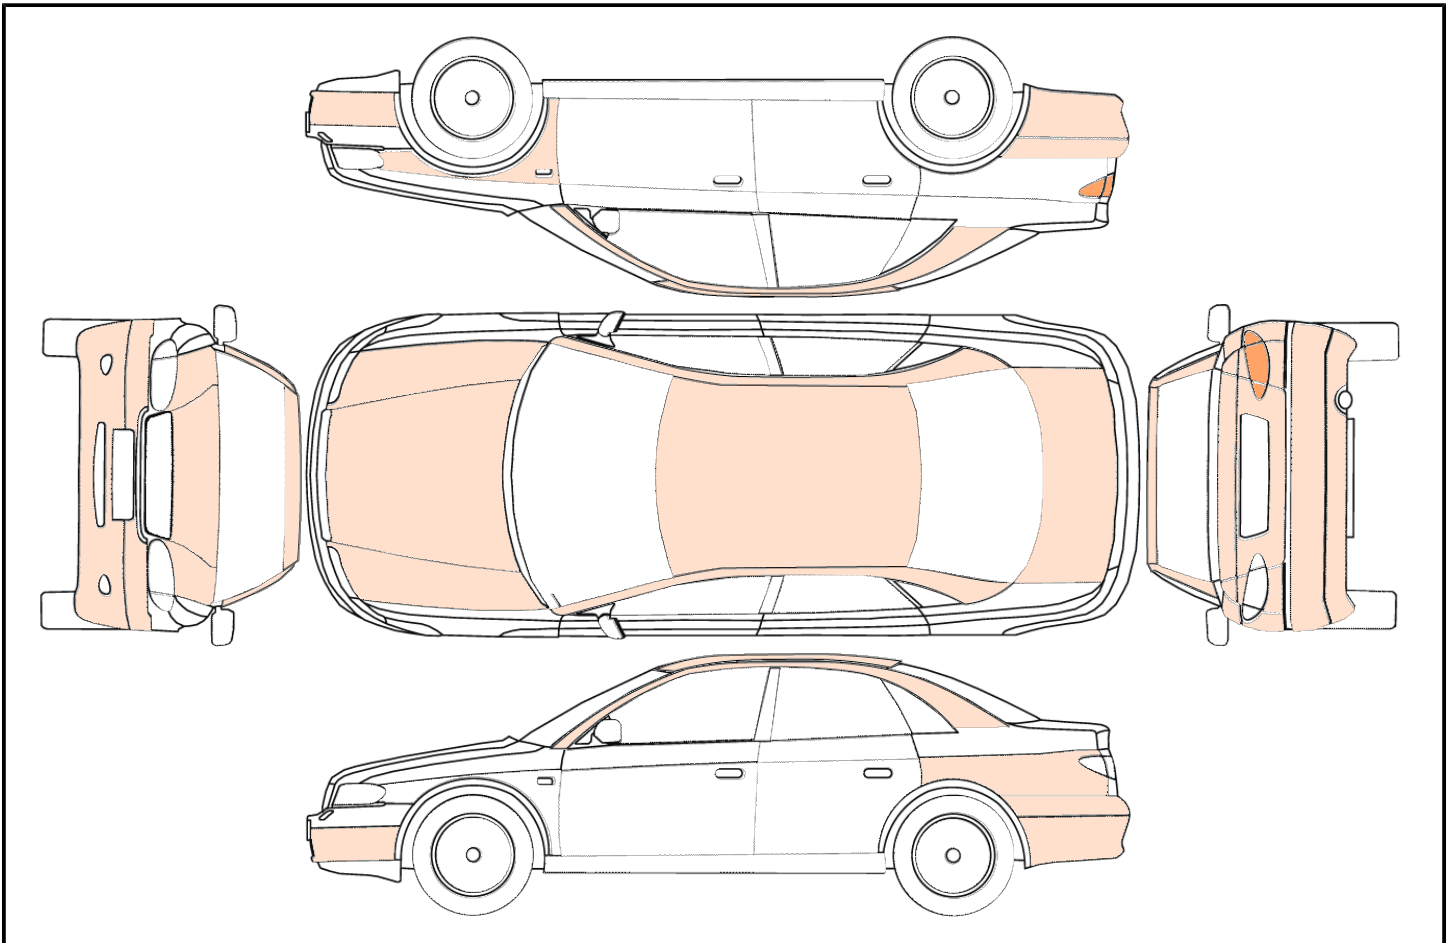
Section	Niveau de dommage	Types de dommage	Détails	Photo
Capot (côté aile gauche)	Mineur	Éclat de peinture, Égratignure(s)
