<b>Emplacement</b>	BOISBRIAND
<b>Type d'actif</b>	Remorque utilitaire
<b>Marque / Modèle / Année</b>	N & N RDG82 7X14 2021
<b>NIV</b>	2NEG214B9MN023839
<b>Odomètre</b>	
<b>Nombre de clés</b>	0

**Rapport de dommages**

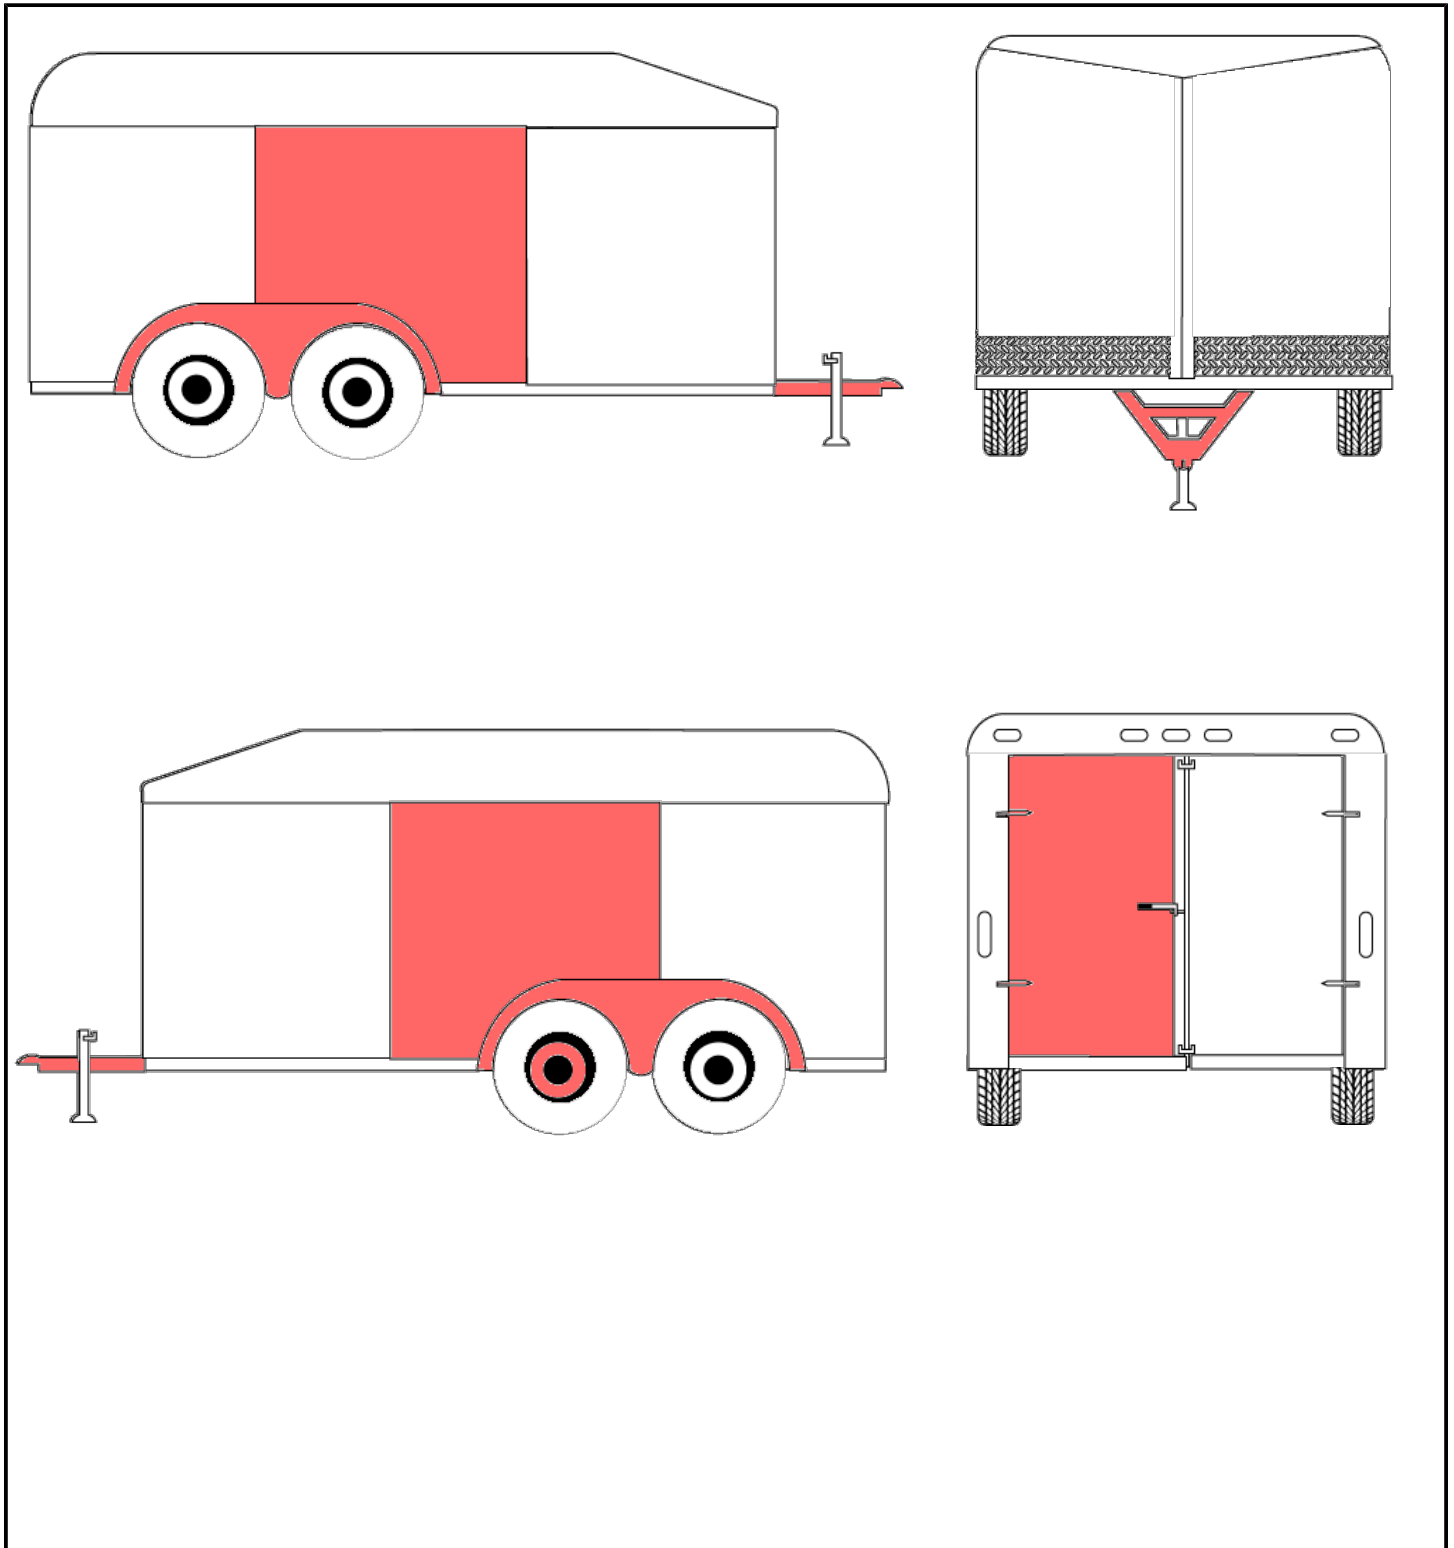
Section	Niveau de dommage	Types de dommage	Détails	Photo
Attelage	Majeur	Bosse(s), Autre, Éclat de peinture, Rouille, Égratignure(s)	boite batterie bossé et ne ferme pas et couette de fillage dénuder
