| <b>Marque / Modèle / Année</b> | FORD TRANSIT 150 PASSENGER WAGON XLT 2019 |

**Rapport de dommages**

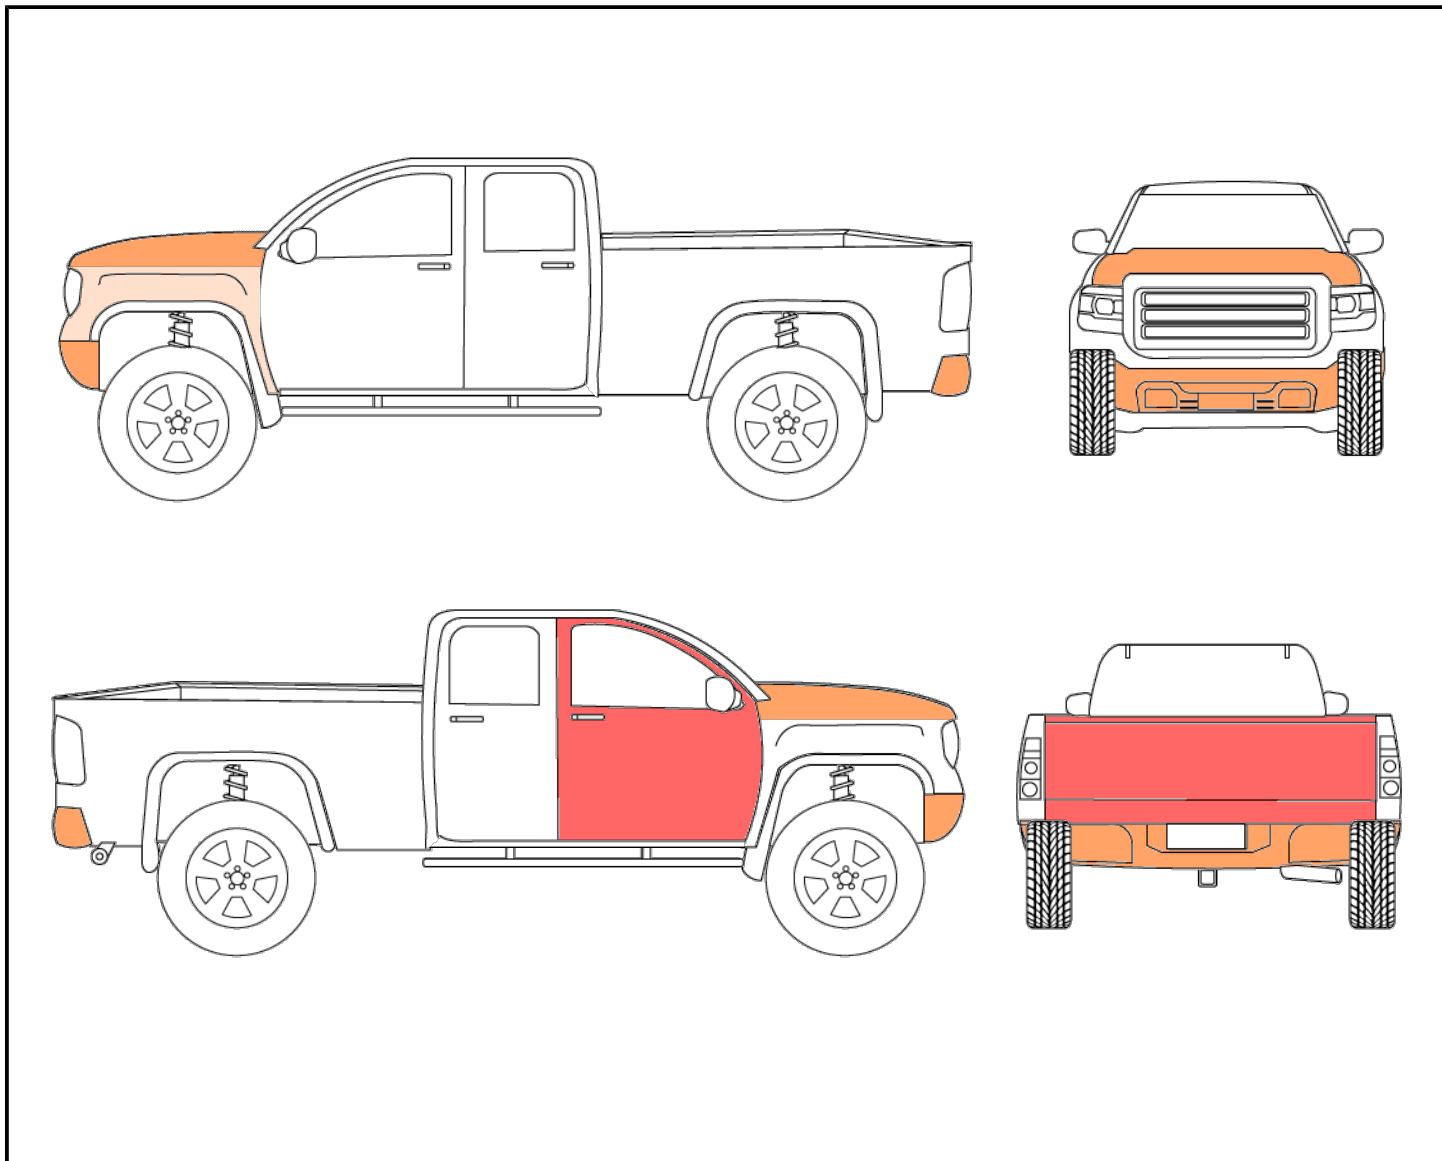
| Section | Niveau de dommage | Types de dommage | Détails | Photo |
| Hayon | Majeur | Bosse(s), Retouche de peinture | | |
| Pare-chocs arrière | Modéré | Cassure | | |
| Capot | Modéré | Éclat de peinture, Retouche de peinture | | |

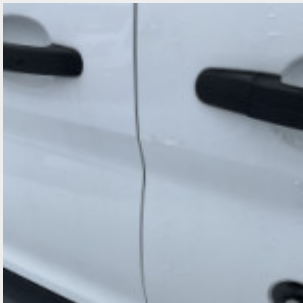
| Section | Niveau de dommage | Types de dommage | Détails | Photo |
|---|---|---|---|---|
| Porte avant droite | Majeur | Retouche de peinture, Égratignure(s) | | |

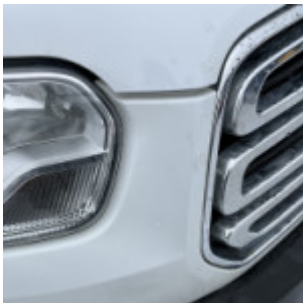
| Section | Niveau de dommage | Types de dommage | Détails | Photo |
|---|---|---|---|---|
| Pare-chocs avant | Modéré | Retouche de peinture | | |

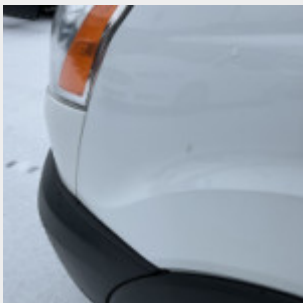
| Section | Niveau de dommage | Types de dommage | Détails | Photo |
|---|---|---|---|---|
| Aile gauche avant | Mineur | Retouche de peinture | | |
