Emplacement	BOISBRIAND
Type d'actif	Roulotte
Marque / Modèle / Année	RUBICON TOY HAULER R2100 2014
NIV	47CTRBM21EM449759
Odomètre	
Nombre de clés	0

Rapport de dommages

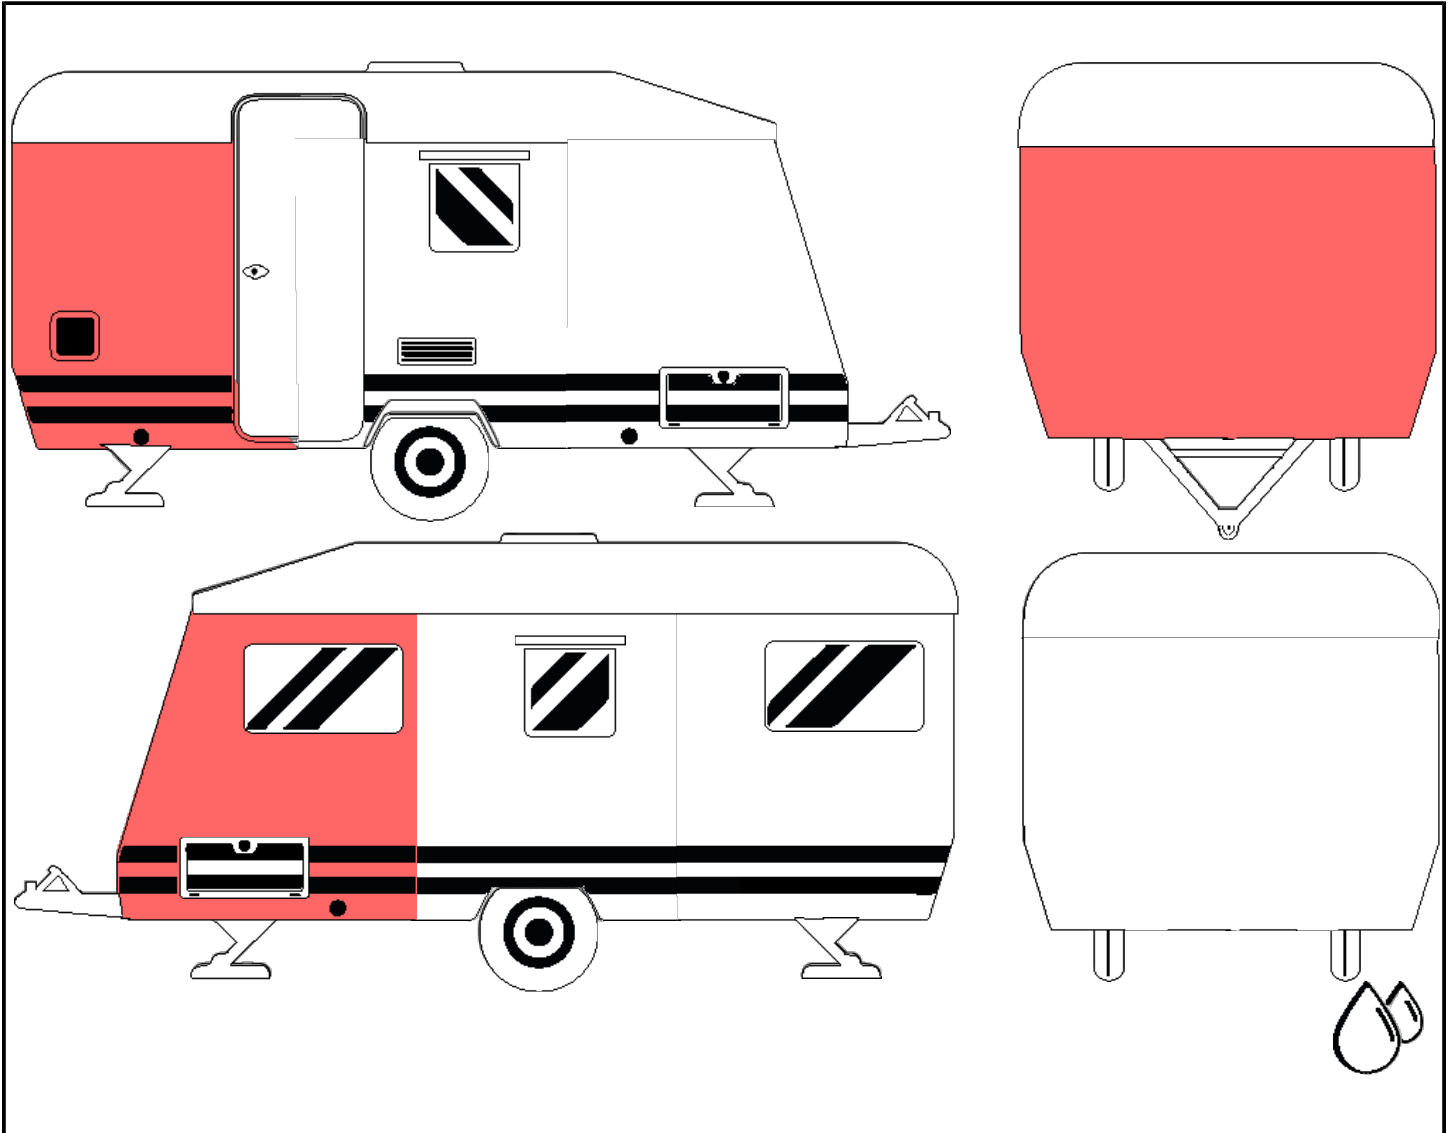
Déclaration	Aucune vérification n'a été effectuée sur les appareils Infiltration d'eau et/ou présence d'humidité (voir photos & rapport de dommages) Devant de la roulotte est craquée Les frais d'acheteurs progressifs correspondent à un montant calculé en fonction de la valeur ajoutée au contrat de vente. Nous vous invitons à consulter la page des frais d'acheteurs prévue à cet effet pour obtenir tous les détails applicables.
Condition	Infiltration d'eau majeur/ devant de la roulotte est craquée/pas de propane, pas de batterie
Restrictions pour être apte à rouler	-
Grosueur de l'attache	2 5/16"
Grandeur (Pieds)	26
Poids (lbs)	6382
Nombre d'extensions	0
Batteries	Aucune
Bonbonnes propane	Aucune
Hivernisé	Inconnu
Options	Auvent électrique, Télévision, Radio, Frigidaire, Micro-onde, Congélateur, Cuisinière, Fil de branchement

Section	Niveau de dommage	Types de dommage	Détails	Photo
Mur avant	Majeur	Besoin d'un remplacement		     
Mur avant - côté gauche	Majeur	Bris, Infiltration d'eau		   
Mur arrière - côté droit	Majeur	Égratignure(s), Infiltration d'eau
