<b>Emplacement</b>	BOISBRIAND
<b>Type d'actif</b>	Motocyclette
<b>Marque / Modèle / Année</b>	HARLEY-DAVIDSON FAT BOY FLSTF 2011
<b>NIV</b>	5HD1BX5A4BB043554
<b>Odomètre</b>	9930 km
<b>Nombre de clés</b>	1

**Rapport de dommages**

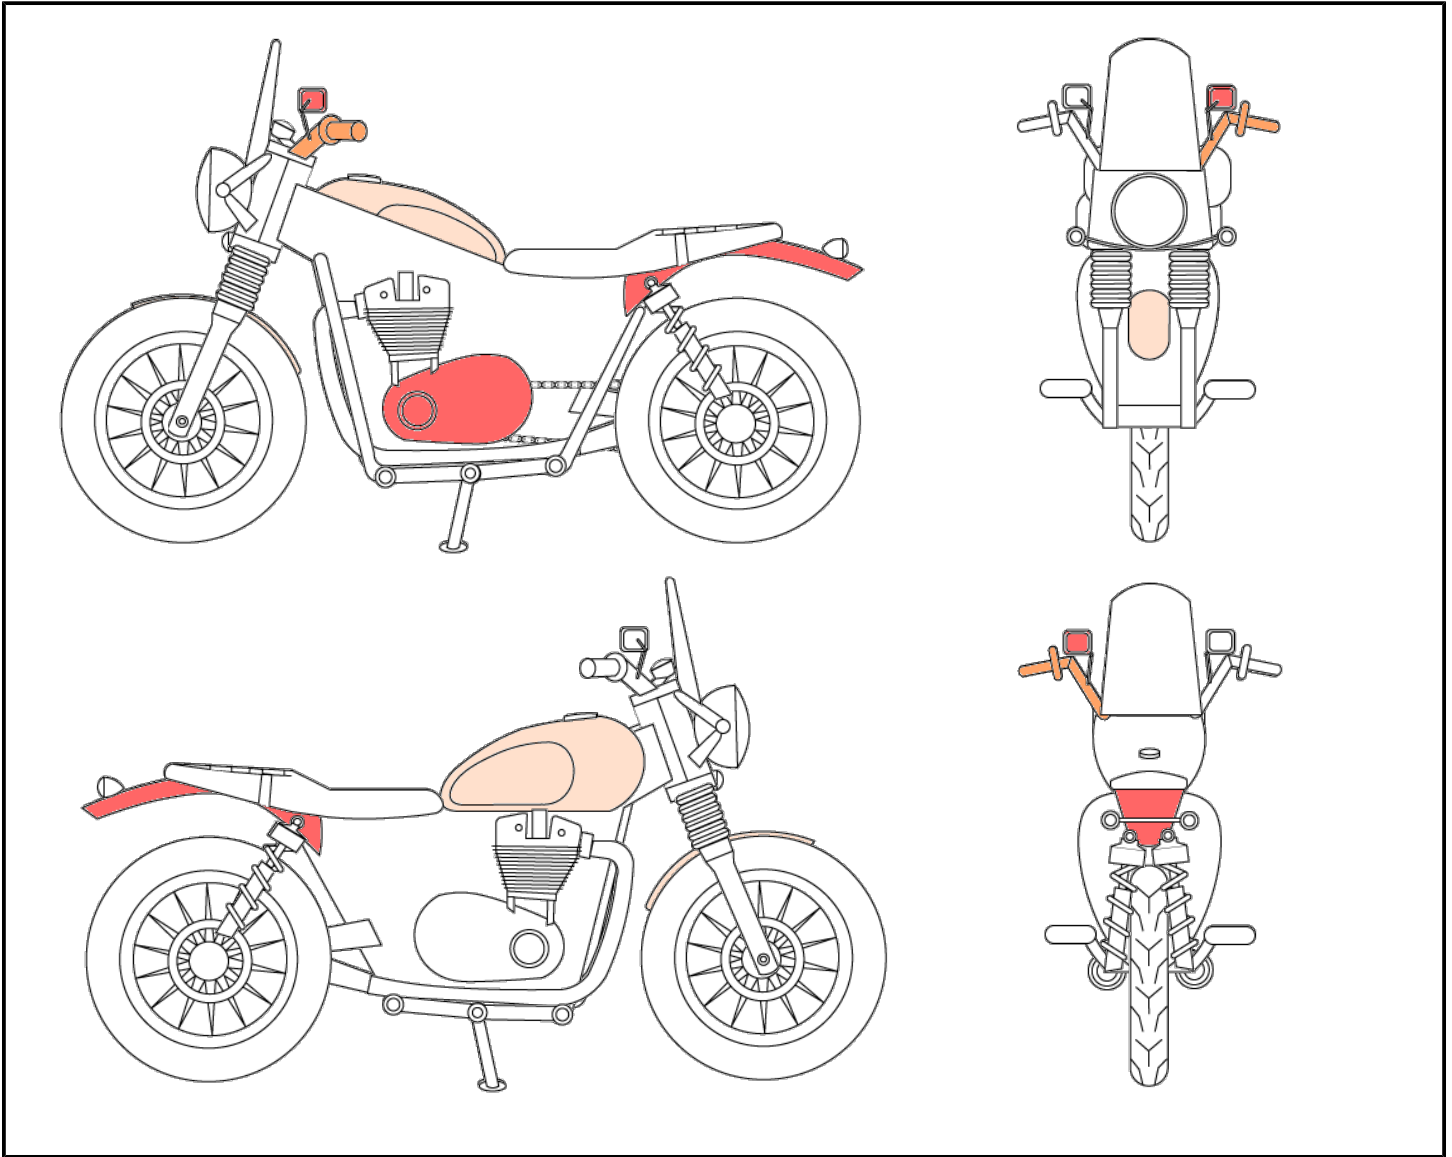
Section	Niveau de dommage	Types de dommage	Détails	Photo
Aile avant	Mineur	Égratignure(s)

Section	Niveau de dommage	Types de dommage	Détails	Photo
Poignée gauche	Modéré	Égratignure(s)		 
Rétroviseur gauche	Majeur	Égratignure(s)		 
Réservoir à carburant	Mineur	Égratignure(s)		 
Garde-boue arrière	Majeur	Rouille, Égratignure(s)

Section	Niveau de dommage	Types de dommage	Détails	Photo
Couvre chaîne	Majeur	Bosse(s), Rouille	trou
